SUIVI DE L'EFFICACITÉ DES AMÉNAGEMENTS POUR LA GRANDE ET LA PETITE FAUNE

Autoroute 85, Tronçon Dégelis (km 0 à 8,2)

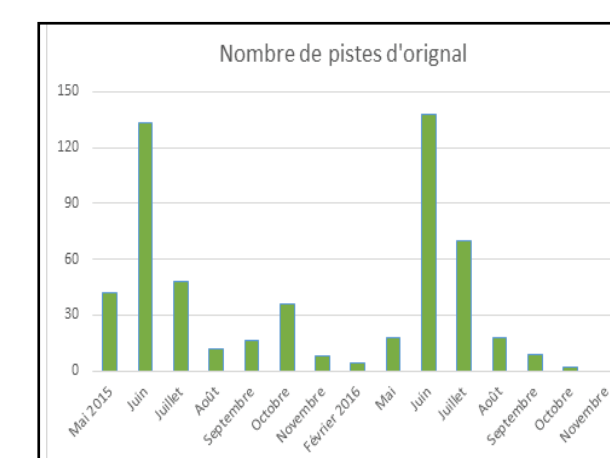
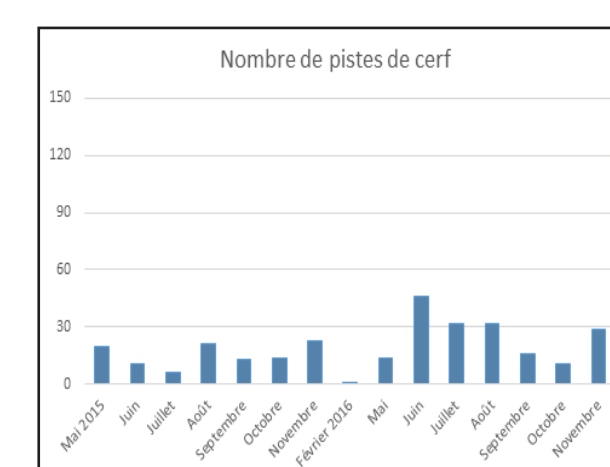
INTENSITÉ DE FRÉQUENTATION PAR MOIS

- Original : un plus grand nombre de pistes en juin (dispersion des jeunes adultes). En 2015, on remarque une légère augmentation en octobre (reproduction), mais la fréquentation reste basse tout l'automne (chasse) en 2016.
- Cerf : aucune tendance saisonnière en 2015. La fréquentation ressemble à celle de l'original en 2016.

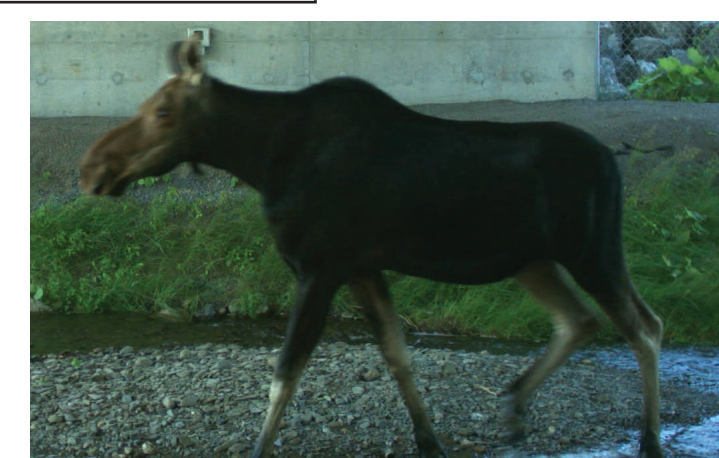
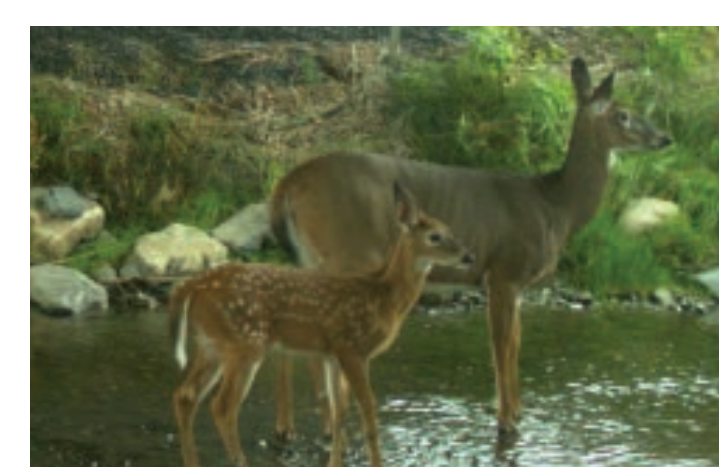
INTENSITÉ DE FRÉQUENTATION DU PASSAGE FAUNIQUE (RUISSEAU GRIFFIN)

- Augmentation de l'utilisation du passage. Les animaux s'adaptent à leur nouvel environnement.
- La petite faune traverse sur les tablettes, tandis que la grande faune circule sur les tablettes et dans le cours d'eau.

Problématique : caméra peu efficace pour capter la petite faune

Recommandation : revoir le positionnement des caméras

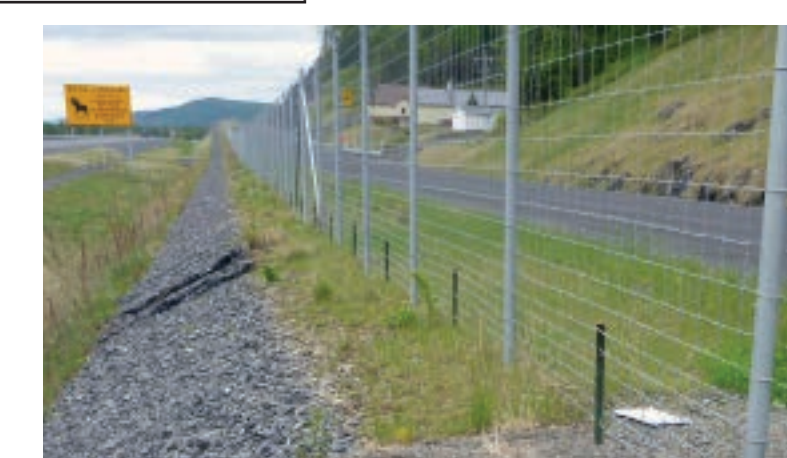
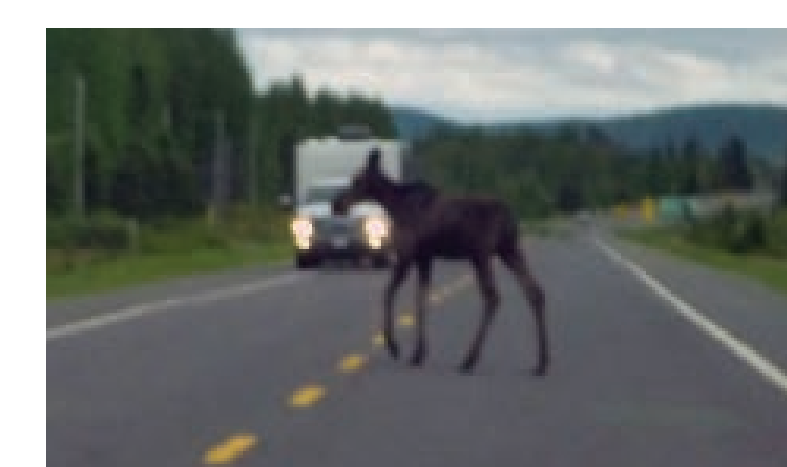
INTRUSIONS

- Peu de changements en 2015 et 2016
- Les intrusions ont surtout lieu dans le secteur 8

Problématique : beaucoup d'intrusion par ce secteur

Recommandation : reconfiguration des clôtures dans le secteur 8 pour minimiser les intrusions et allonger les trappes pour améliorer le suivi des intrusions par le secteur 7 au sud.
