SUIVI DE L'EFFICACITÉ DES AMÉNAGEMENTS POUR LA GRANDE ET LA PETITE FAUNE

Autoroute 85, Tronçon Dégelis (km 0 à 8,2)

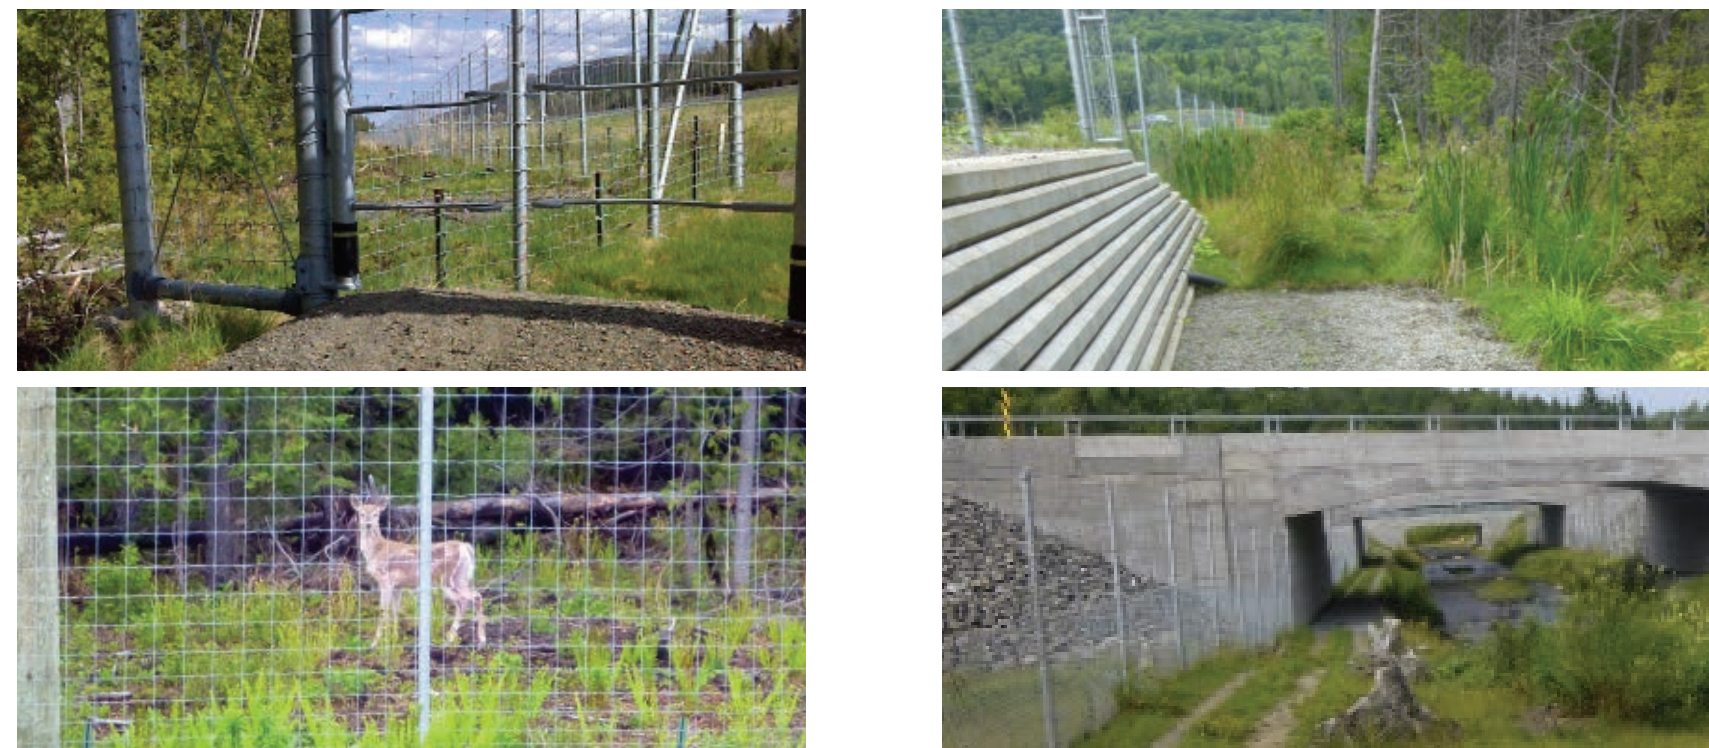
- Original : les secteurs 5 à 8, au sud du passage faunique, sont plus fréquentés
- Cerf : les secteurs 2, 3, 6 et 7 plus fréquentés; les animaux longent la clôture à 1-2 m

Problématiques : le substrat au sol (gravier, végétation) et la petite taille de certaines trappes influencent l'observation des pistes.

Recommandations : installer des trappes en sable plutôt qu'en gravier, allonger les trappes, améliorer le drainage et enlever la végétation devant les portes.

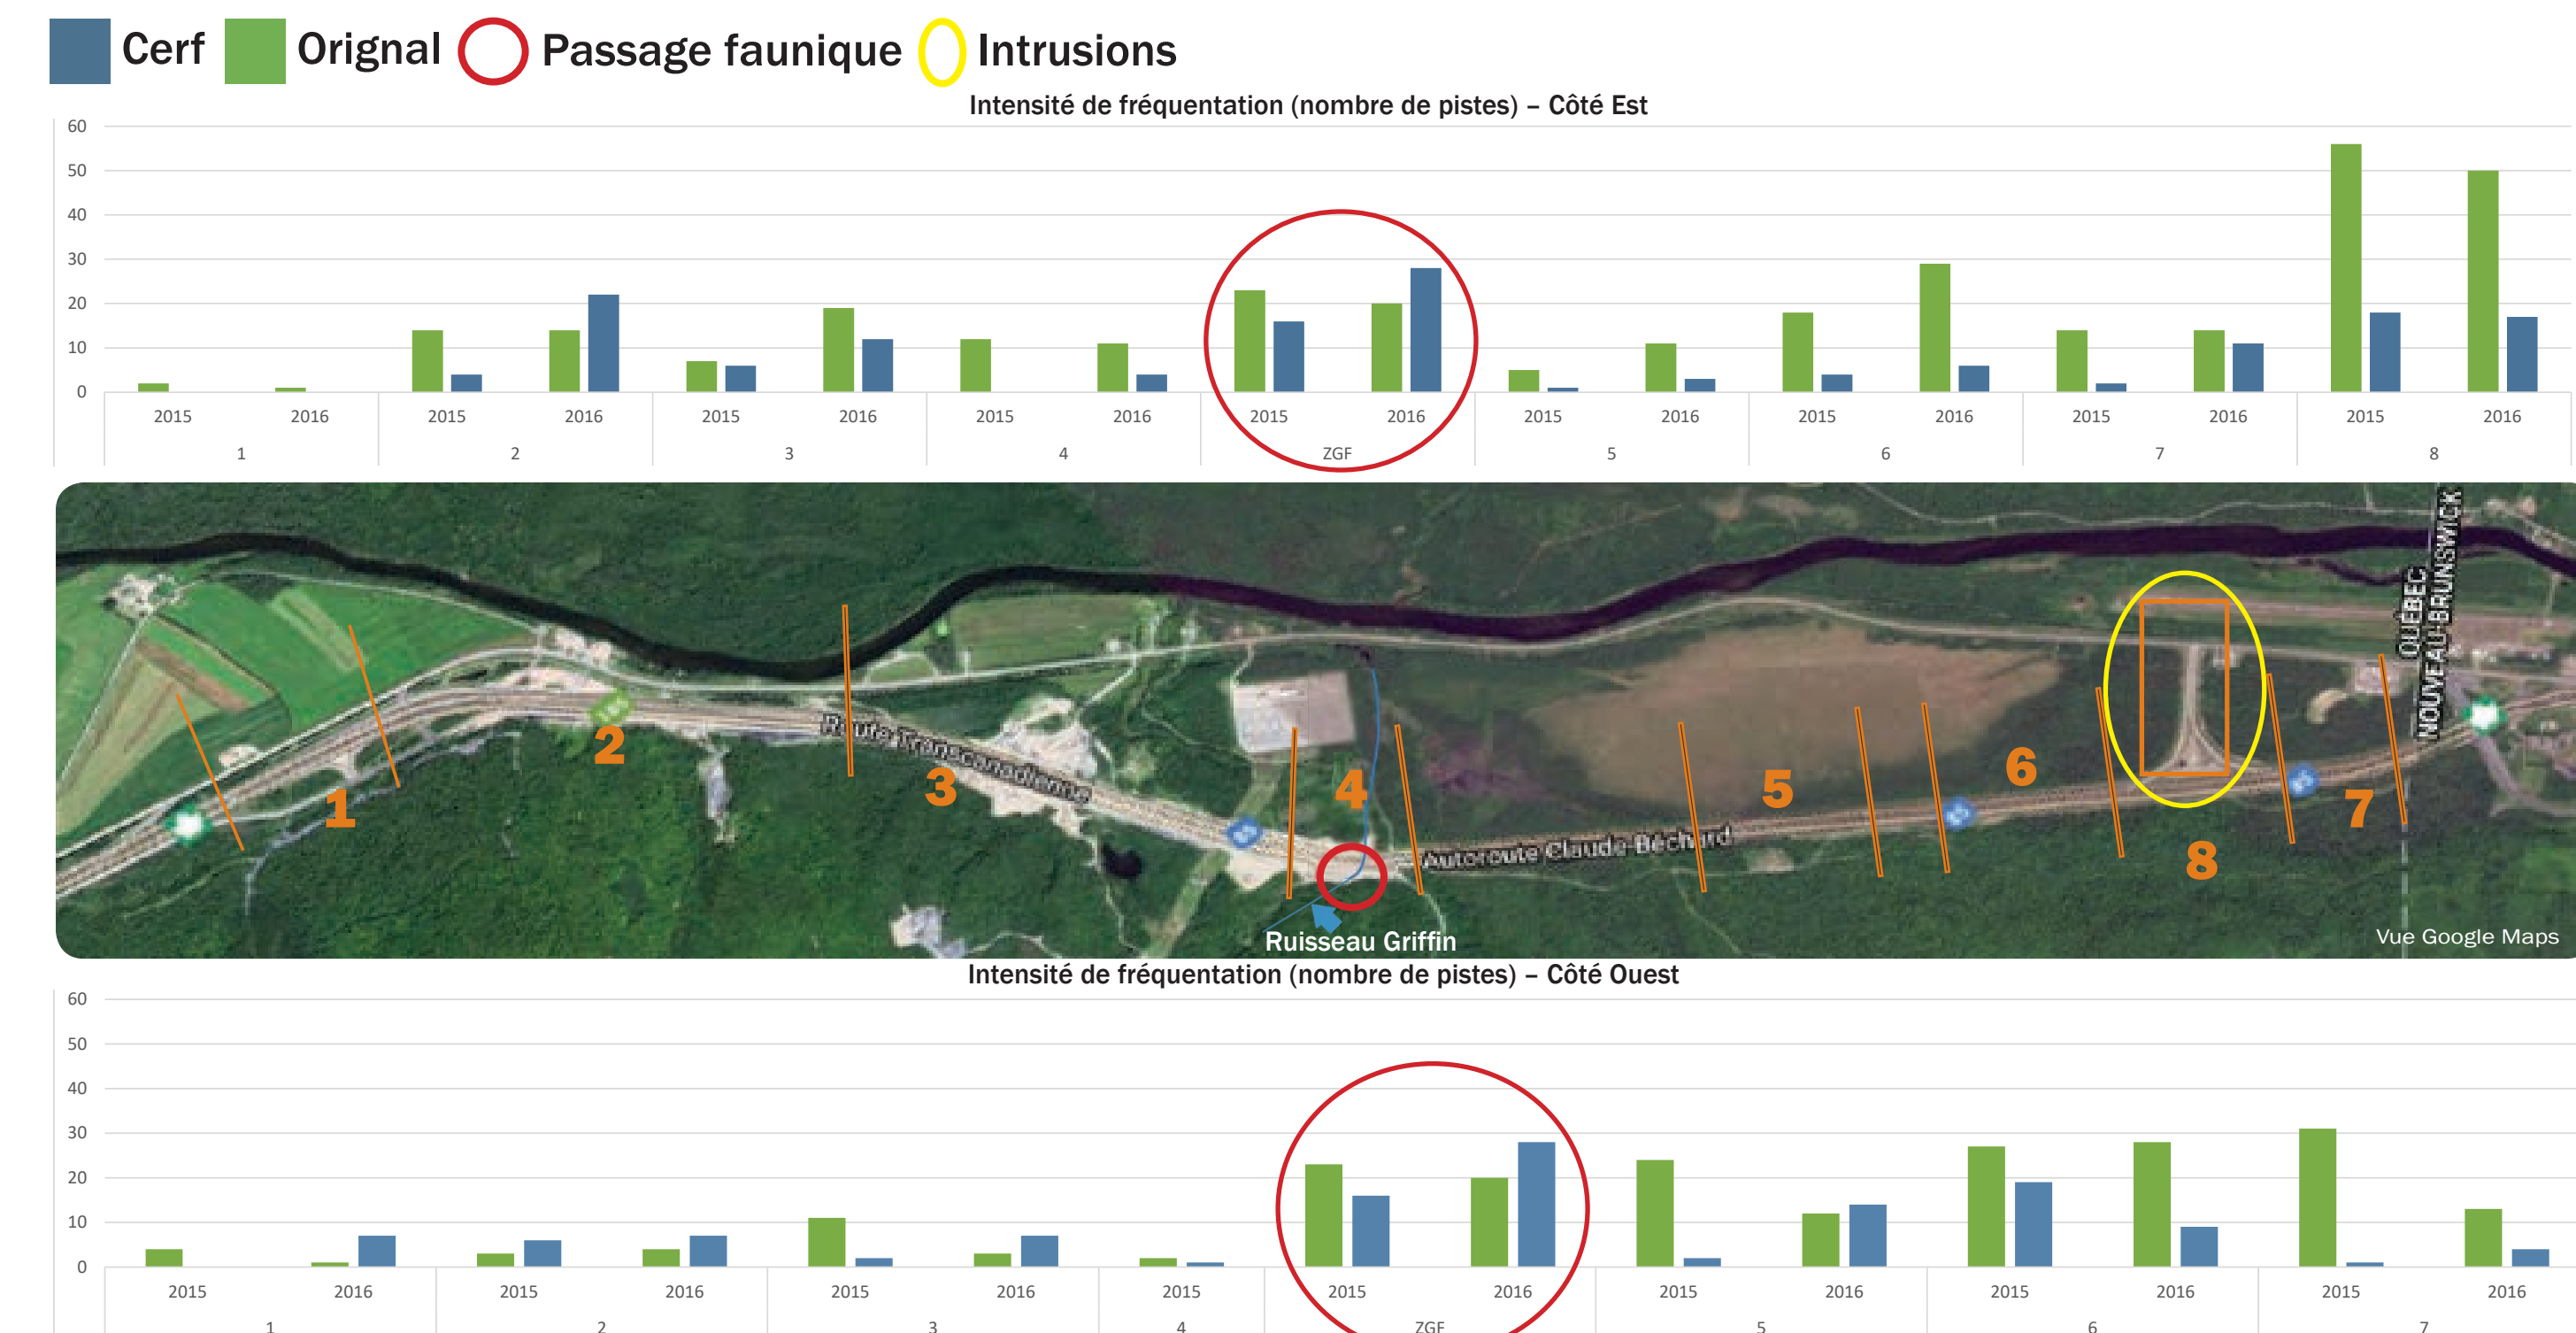
- Peu de changements en 2015 et 2016
- Les intrusions ont surtout lieu dans le secteur 8

Problématique : beaucoup d'intrusion par ce secteur

Recommandation : reconfiguration des clôtures dans le secteur 8 pour minimiser les intrusions et allonger les trappes pour améliorer le suivi des intrusions par le secteur 7 au sud.
